医政安発 0627 第 1 号
医薬安発 0627 第 1 号
令和 6 年 6 月 27 日

医療事故情報収集等事業第 77 回報告書の公表について

医療事故情報収集等事業 第 77 回報告書のご案内

【1】無線式心電図モニタの送受信機に関連した事例（第38回報告書）

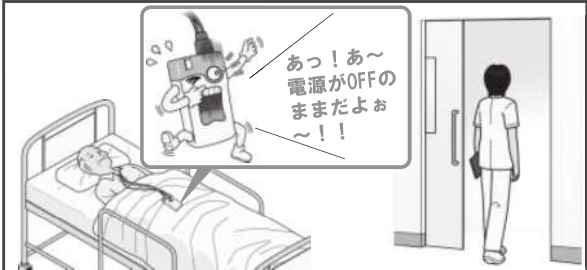
4 送信機の取扱い時の注意点（電源の入れ忘れ）

（事例4）患者の清拭時、生体情報モニタや送信機のスイッチをOFFにしたが、清拭後にONにすることを忘れ、急変に気づくのが遅れた。

（事例5）患者Aのモニタが波形異常を示していたため、確認したところ、患者Aと患者Bの送信機が入れ替わっていた。

5 モニタ設定に関する注意点

- 清拭などのケアのために、送信機等の電源をOFFにした場合、必ず電源をONにし、セントラルモニタ等にて波形等を確認すること。

- 送信機が装着された患者とセントラルモニタに設定された患者情報が正しいかを確認すること。

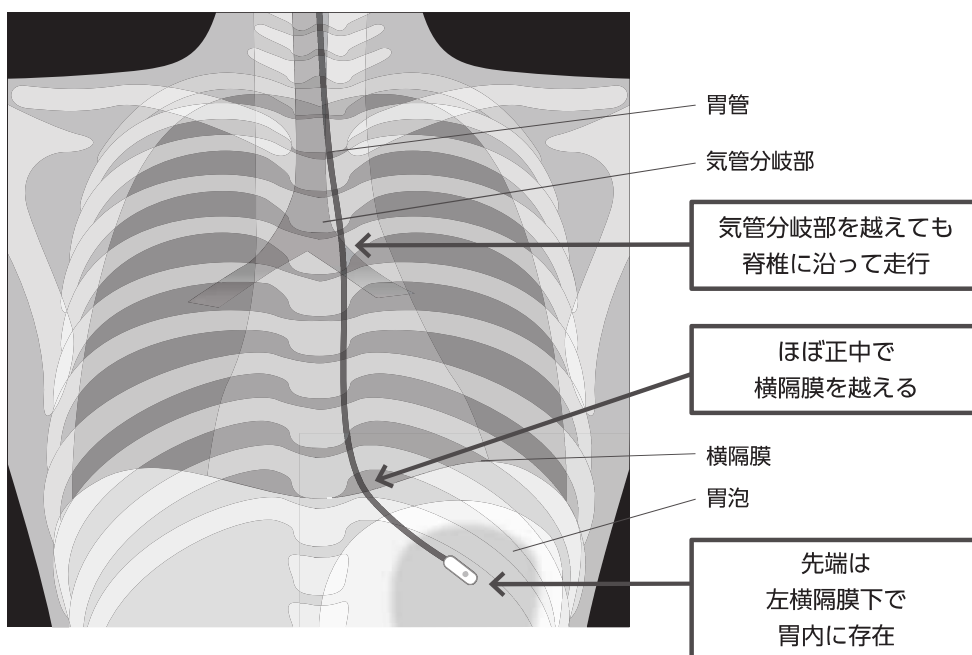
図表Ⅳ－２－１８ X線画像の胃管の走行確認のポイント

また、X線画像で胃管の走行を確認する際のポイントを図表Ⅳ－2－18に示す。

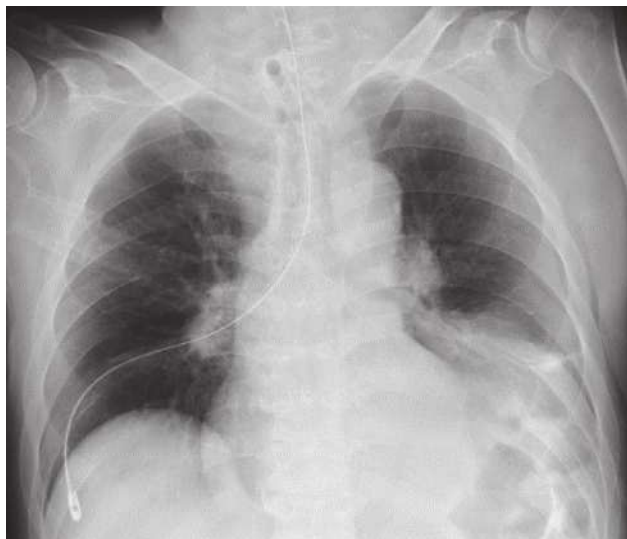
〈参考〉胃管が誤挿入されているX線画像

報告された事例の中には、胃管が誤挿入されているX線画像を見たことがないため、X線画像を見ても誤挿入に気付かなかったことが背景・要因に記載されている事例もあった。事例が発生した医療機関のご協力により、胃管が誤挿入されているX線画像の写真を掲載する。このX線画像を見た医師は、右気管支に誤挿入されていることにすぐに気付いていた。上記の「胃管の走行確認のポイント」とともに、医療機関における教育などの参考にしていただきたい。
