## 区民部会からの報告

### 1. 令和5年度 赤羽地区・滝野川地区まちあるき点検について

## 1-4. 点検結果等

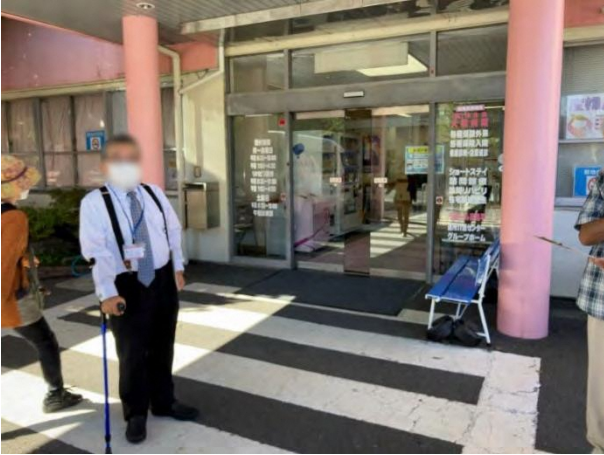
写真 1

<p>出入口・通路</p>	<p>◎出入口は広く、自動ドアとなっており、スロープにより段差を解消している。（写真1、2）  ◎屋内に段差はない。  △玄関の絨毯は年寄りには危ない。将棋倒しの危険がある。（写真3）  △通路が狭く災害時避難が難しい。（写真4）  △非常口前通路にストレッチャーが置いてあり避難の邪魔になる。  △廊下に置かれた椅子等により手すりが途切れてしまうところがある。（写真5）  △視覚障害者誘導用ブロックがない。</p>
<p>エレベーター・階段</p>	<p>△病床数の割りにエレベーターが1基だけで数が少ないため、避難時間に問題がないかが心配。大型エレベーターが必要。  △エレベーターの案内表示がなかった。  △エレベーター内に側面ボタンがなく、車いす使用者用の低いボタンもない。（写真6）  △階段の手すりに点字がない。  △階段付近に視覚障害者誘導用ブロックがない。</p>
<p>トイレ</p>	<p>◎緊急時用ランプが設置されていた。（一般用、バリアフリートイレ）（写真7）  ◎乳幼児連れの方のためのおむつ交換台が設置されていた。（写真8）  △トイレの数が少ないと思う。  △車いすがなんとか入れる程度の広さで、全体的に狭い。  △大型ベッドの利用が難しそうであった。</p>
<p>駐車場</p>	<p>△車いす使用者用駐車スペースがなく、表示もない。  △車体後方からの車いす乗降に対する安全スペースに屋根が確保されていなかった。（写真9）  △緊急車両停車位置にハウスが建てられていた。  △駐車場に勾配があり、団地側への道路方向の勾配がきつい。切り下げの段差も2cm以上あった。（写真10）</p>
<p>案内表示</p>	<p>◎各診察室が色別でわかりやすかった。（写真11）  ◎手作りによる案内表示に暖かさを感じた。  △不統一な掲示物が多すぎて、わかりにくかった。  △フロアの案内板に点字がない。</p>
<p>その他</p>	<p>◎病院内に薬局があり、外に行かなくて済むのでよい。  ◎送迎バスが運行されている。（写真9）  ◎受付に荷物台が設置されている。  △受付窓口の位置が高いため、車いす使用者が利用できるように部分的に低いカウンターがあるとよい。（写真12）  △受付では人的対応で、障害者対応しているとのことであったが、筆談具は設置されていなかった。</p>

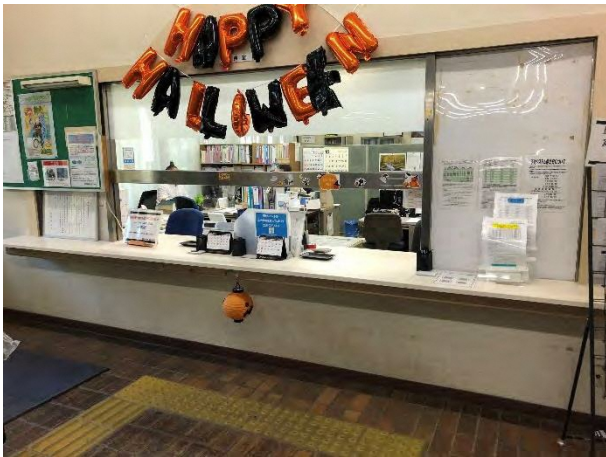
写真 1

<p>出入口・通路</p>	<p>◎ロビーは広々としていてよい。  ◎声をかければ、係員が親切に対応してくれる。  ◎スロープが設置されていてよい。  ◎出入口まで視覚障害者誘導用ブロックが敷設されていてよい。  ◎案内カウンターには蹴込みがあり、車いす対応となっていてよい。  ◎靴箱が新規に設置されていてよい。  △出入口の案内カウンターは、聴覚障害者用のコミュニケーションボードはあるが、それがあつことを知らせる案内や耳マークがなく、聴覚障害者にとっては不安に感じる。（写真1）  △案内カウンターの蹴込みの奥行が不十分だと感じた。車いす使用者はカウンターで書類の記入が困難である。（写真2）  △出入口の券売機は、肢体不自由者は上の方のボタンに手が届かない。自動販売機の事例のように、肢体不自由者でもボタンを押せるように下の方にボタンを設けるとよい。（写真3）  △自動ドアの幅は、介助者と一緒だと狭い。  △ロビーに掲示板がいくつか置かれていたが、視覚障害者や車いす使用者にとっては通行の邪魔になると思う。  △ロビーは広々としているので、もう少し有効利用ができるとうよい。  △正面出入口は、通常閉め切りとのことだが、大きい扉なので自動ドアにするとよい。  △スロープが長いので、自走の車いす使用者が楽になるように、途中で踊り場を設けるとよい。  △出入口からスロープまでの視覚障害者用誘導用ブロックは不要ではないか。  △舗装は目地が深いタイルなので、車いす使用者の通行はガタガタして通行しにくいと思う。  △出入口の傘立てや靴箱は、特に知的障害や発達障害の方にとっては、鍵を紛失する可能性があるため、ダイヤル式等、持ち物が増えないように工夫されるとよい。  △出入口に杖の置き場や荷物置き場があるとよい。  △エレベーターまで視覚障害者誘導用ブロックを敷設するとよい。  △エレベーターを利用して2階に移動した際、どこから土足禁止なのかがわかりにくい。</p>
<p>エレベーター・階段</p>	<p>◎エレベーターには、音声案内や窓ガラス、鏡なども設置されていて問題はない。  ◎エレベーターは車いす1台がゆったり入れる広さがあつた。  ◎階段の右側通行が表示されてあつたのはよいと思った。  △階段の手すりは太すぎて握みにくい。また、大人・子どもや片麻痺の人が利用しやすいように2段手すりや両側に手すりを設置するとよい。（写真4）  △階段室の明るさや一方通行の矢印の必要性について検討するとよい。  △階段の角度が急で歩きにくい。</p>

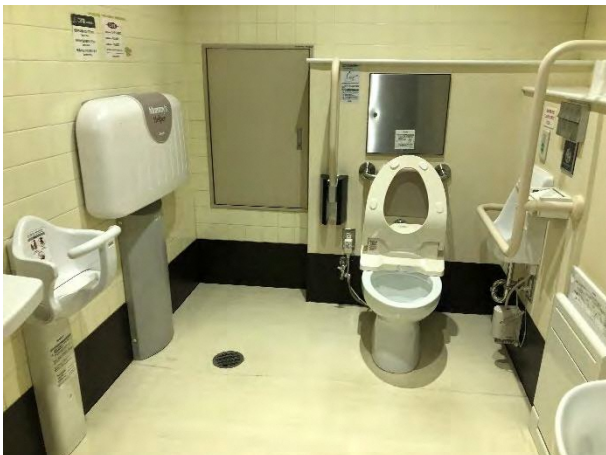
写真 5

<p>△バリアフリートイレは、車いす使用者でもドアの開閉がしやすいように、自動ドアにするとよい。</p> <p>△バリアフリートイレの案内サインが旧名称「だれでもトイレ」のままだったので、「バリアフリートイレ」に変更するとよい。</p> <p>△バリアフリートイレに大型ベッドを設置するとよい。(写真5)</p> <p>△バリアフリートイレが1か所なのは少ないと思う。</p> <p>△バリアフリートイレ内にある便座消毒は上の方に設置されていて、車いす使用者は使用できない。</p> <p>△車いす使用者が使用できるトイレ、乳幼児設備(ベビーチェア、ベビーベッド)等、オストメイト用設備の機能が1か所に集約されているため、集中利用の防止や大型ベッドの設置スペースを確保するため、一般トイレにそれら機能を分散するとよい。</p> <p>△男女別トイレにベビーチェア、ベビーベッドを1か所以上設置するとよい。</p> <p>△車いすでも使用できる広さのブースを、男女別トイレに1か所ずつ設けるとよい。</p> <p>△男女トイレは、水をまいて掃除する湿式トイレであり、出入口に段差があるが、衛生面・においの面で優れている乾式トイレにすれば、段差は解消できる。</p> <p>△男女トイレのスリッパに履き替えることもバリアになるため検討が必要。</p> <p>△洗面所の蹴込みの奥行きが不十分だと感じる。車いすでも利用できるようにするとよい。</p> <p>☆トイレは施設利用者が使用することを前提としているため、靴を履き替えないと利用できないことに不便を感じる。土足禁止エリア外にトイレが設置されるとよい。</p>
観覧席	<p>◎車いす使用者用観覧席がある。</p> <p>△車いす使用者用観覧席は、車いす使用者が観覧するためのスペースであることを伝える案内サインを設置するとよい。(写真6)</p> <p>△車いす使用者用観覧席の透明アクリル板の幅を広げて、見える範囲を広げるとよい。</p> <p>△車いす使用者用観覧席には、介助者用の椅子があるとよい。</p> <p>△観覧席の階段には手すりを設置するとよい。</p>

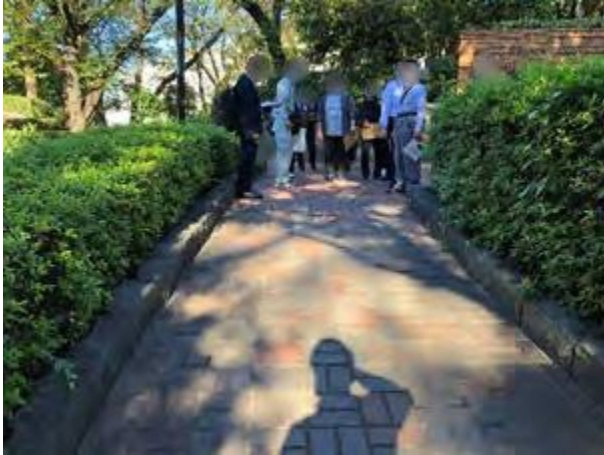
写真1

<p>出入口・園路</p>	<p>◎広々としていてよい。  ◎遊具エリアへのスロープに、手すりを設置予定とのことで安心した。（写真1）  ◎視覚障害者誘導用ブロックが、道路（本郷通り）から連続している。  △園路の舗装がブロック系舗装のため、車いす使用者はガタガタして通行しにくく、高齢者等の転倒の原因にもなる。アスファルト舗装の方がよい。  △樹木の根上りで段差が生じている箇所は補修が必要。  △トイレまでの視覚障害者誘導用ブロックを設置するとよい。  △トイレ脇から公園の北の方に下るスロープは、段差が5cmもあり車いすでは通行できない。</p>
<p>トイレ</p>	<p>△大型ベッドを設置してほしいが、設置が困難であれば、隣接する滝野川体育館トイレに大型ベッドを設置し、施設間連携が図れるとよい。  △車いす使用者が利用できるトイレ、乳幼児設備（ベビーチェア、ベビーベッド）等、オストメイト用設備の機能を一般トイレに分散するとよい。  △聴覚障害者が緊急時だと認識できるフラッシュライトを設置するとよい。  △段差はすべて無くした方がよい。  △公園は避難所にもなるので、トイレは充実するべき。  △トイレの数が少ないため、出入口付近にもトイレが設置されるとよい。  △洋式トイレに改修するとよい。  △トイレの悪臭や汚れが目立つ。（写真2）  △バリアフリートイレのドアと可動式手すりが重く、摩擦音が鳴る。（写真3）  △バリアフリートイレの緊急呼び出しボタンは、壁中央と床付近の2か所に必要で、紐もつける必要がある。</p>
<p>遊具</p>	<p>◎アスレチック遊具があり、水遊びができるところがあってよい。（写真4）  ◎アスレチック遊具（吊り橋やロープ登り等）は残してほしい。（写真4）  ◎ゴムチップが敷かれる予定とのことで安心した。  △安全基準に満たない古い遊具が多いので、改修時にはインクルーシブ遊具を設置するとよい。  ☆大きな滑り台が懐かしかった。子どもの頃はよく遊んでいたが、今では安全基準の問題などでこのままではよくないと思った。</p>
<p>案内表示</p>	<p>◎防災施設の案内表示が大きいのは、防災拠点としてよい。  △防災放送のスピーカーが公園内に設置されているが、聴覚障害者が緊急時だと認識できるパトライトなどを設置するとよい。（写真5）  △初めて来た人だと、何がどこにあるのかわからない。視覚障害者にとっては、音声案内誘導装置等の設置など工夫が必要。  △公園トイレへの案内がわからない。  △公園全体の案内表示の設置や、ピクトグラムが表示があるとよい。  △音声案内や触知案内図など、視覚障害者への案内設備があるとよい。</p>
