I. 正門～男滝エリア

●整備コンセプト

- ・名主の滝の玄関口としての、風格と気品ある空間への再生整備
- ・風景を眺め、滝の音を聞きながら、心落ち着け、茶を楽しむ空間 さわやかさと詫びのある空間への再生整備

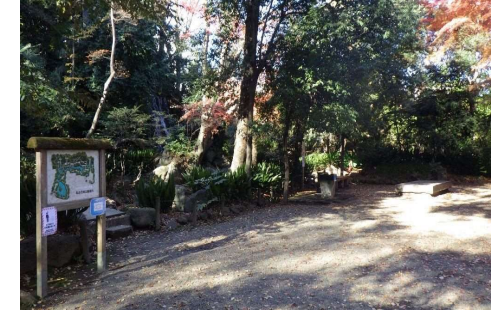
現況写真（男滝付近）

○男滝付近

- ・鑑賞エリアとして親水性のある広場空間へ再生整備
- ・男滝を見通せるよう、趣のある植栽景観への移行
- ・男滝やせせらぎが鑑賞できる 親水性の高いデッキの検討

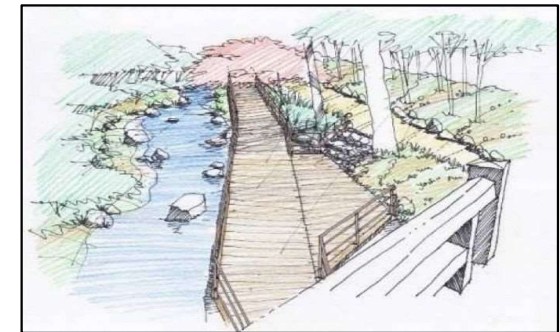
整備イメージ図（デッキ通路）

- 湧玉の滝やせせらぎを鑑賞できる 親水性の高いデッキの検討

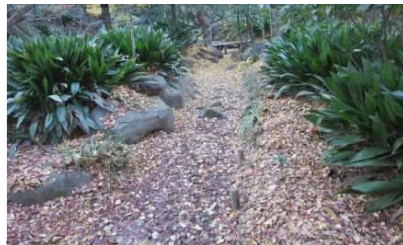
水の循環が想定されない流れを撤廃し園路化
バリアフリー通路、休憩スペースの確保

現在使われておらず、水の循環が想定されない流れ

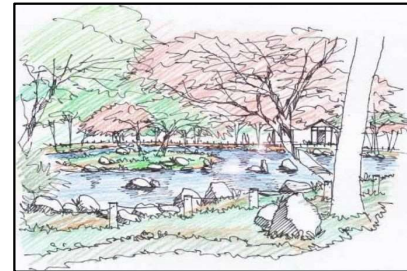
整備イメージ図（池）

- ・浚渫やかい掘り等による清らかな池の再生
- ・池周辺の植栽や柵を清らかな池にふさわしい景観への整理
- ・池を回遊する通路の舗装化とバリアフリー化
- ・休憩施設の再配置

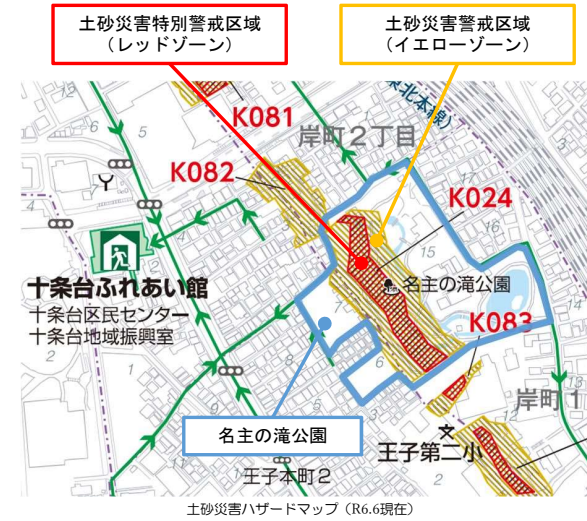
警戒区域
特別警戒区域

※レッドゾーンは、高さ・傾斜度・土質などから計算で決定します

- 土砂災害特別警戒区域（レッドゾーン）を解除する目的で斜面地対策を行い、公園の安全性を確保

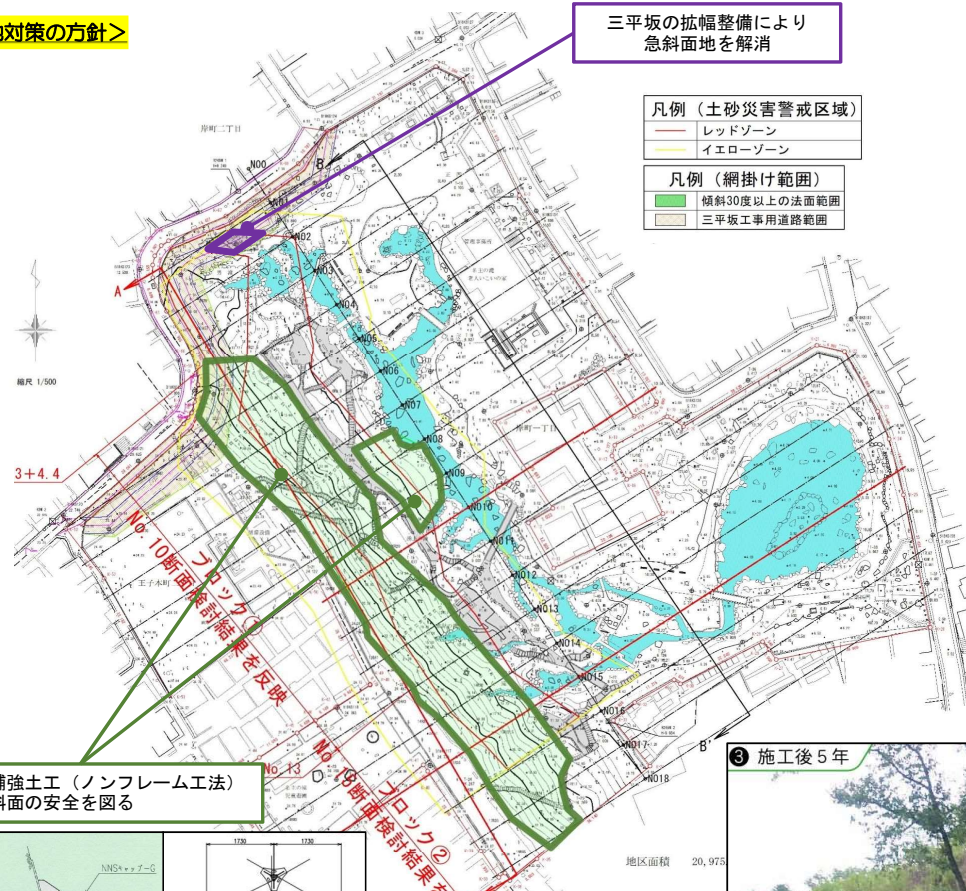
＜ノンフレーム工法の施工事例＞

自然斜面補強土工（ノンフレーム工法）により、斜面の安全を図る

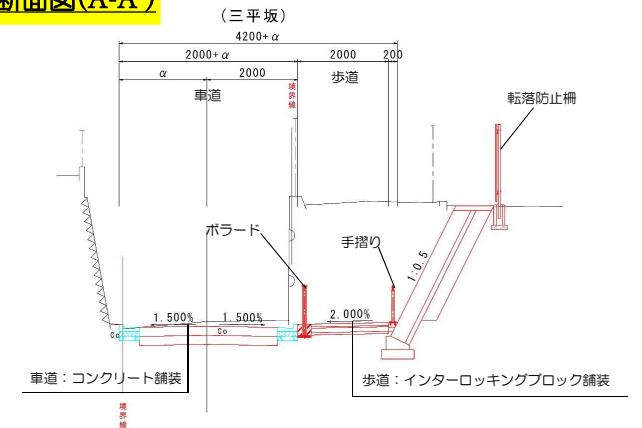
○標準断面図(A-A')

- 「主要生活道路」としての位置づけを踏まえ、全幅6mとして拡幅整備

- 道路拡幅のための公園境界部のセットバック これに伴う公園の擁壁、フェンス等の後退
- 公園側に2mの歩道確保
