### 第6回「羽田新経路の固定化回避に係る技術的方策検討会」を開催し、同時運用に係る安全性検証の結果等を報告しました。

# 新飛行経路の運用に当たっては、 様々な騒音対策に取り組んでおります。

# 新飛行経路において確認された 落下物は0件です。

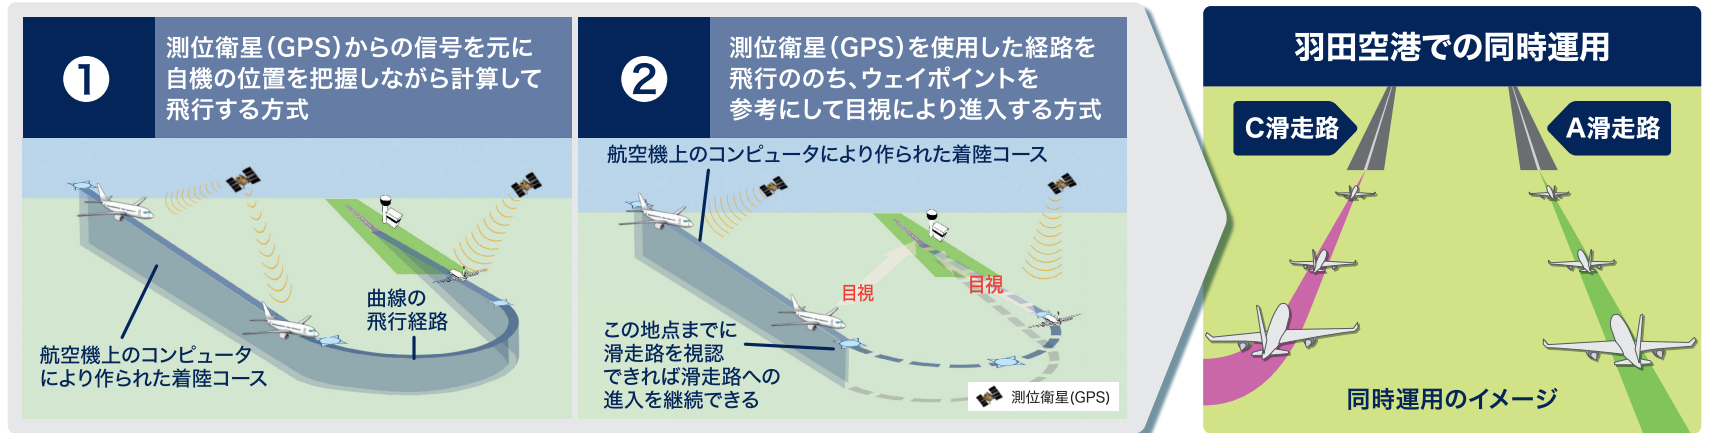
第4回検討会で選定された飛行方式(下記①・②)について、航空機が2本の滑走路に同時に着陸(同時運用)することができるかどうか、安全面から検証を行いました。

■2つに絞り込んだ①・②の飛行方式について、同時運用に係る安全性検証を実施しました。

- ①については**技術的に採用可能**
- ②については**採用に適さない**

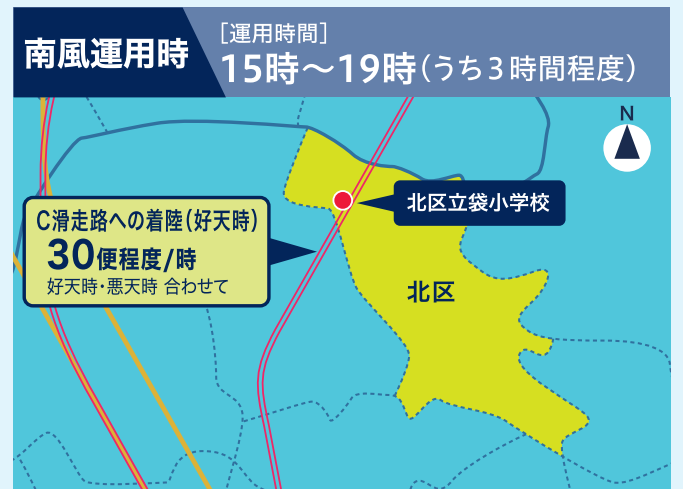
### ●新飛行経路と1時間当たりの運航予定便数

北区上空を飛行する新飛行経路は、南風運用時※の「15時から19時のうち3時間程度」に限って運用されます。

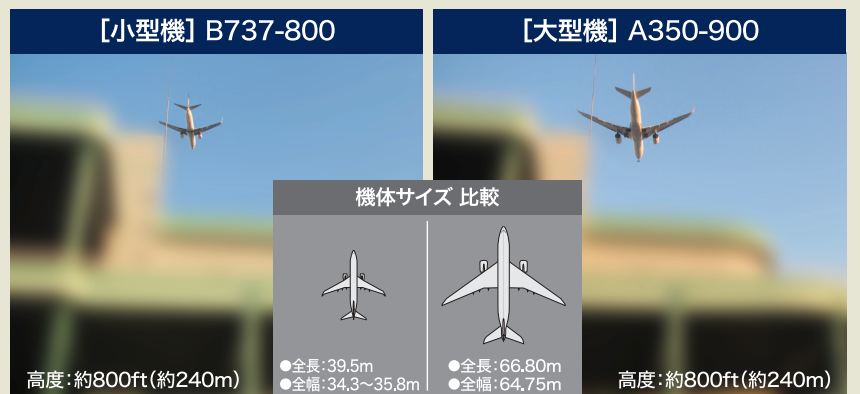
「いつもより低い高度を飛んでいた」等のお問い合わせをいただくことがあります。同じ航路、高度を飛行していても機体の大きさの違いによって、いつもより近く感じる場合があります。航空機の機種、飛行高度、航跡などについては、「羽田空港飛行コースホームページ」にて、アクセス日の前日から1ヵ月前までの記録をご確認いただけます。

●機材の全長、全幅は航空機メーカーの公表資料による。高度は羽田空港飛行コースホームページによる。

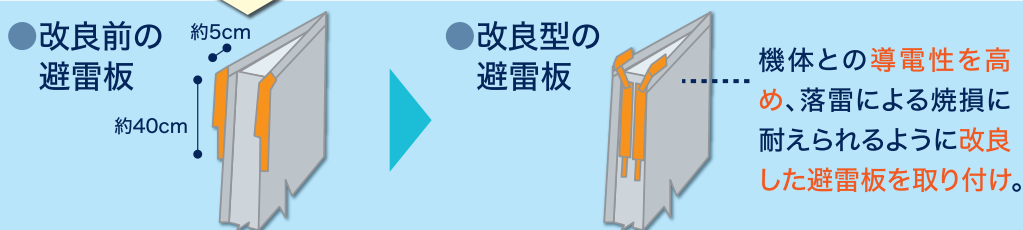
〈追加対策〉エアバスA318、A319、A320、A321型機の垂直尾翼の部品

方向舵の最上部に取付く避雷板の欠落または紛失が確認された(海外事例)

機体が被雷した際、方向舵最上部に取付く避雷板の導電性が十分でなかったことから焼損し、部品欠落に至ったと推定

航空会社に対し、部品欠落を防止するため改良型の避雷板等導入の改修を義務付け
